# Mittelspannungsleistungsschalter Diagnose und Zustandseinschätzung

Erfahrungen aus der Praxis mit OMICRON Cibano 500

Stefan Niederreiter, Niederreiter EnergieTechnik GmbH, Dorfen

OMICRON Anwendertagung 2016 Darmstadt

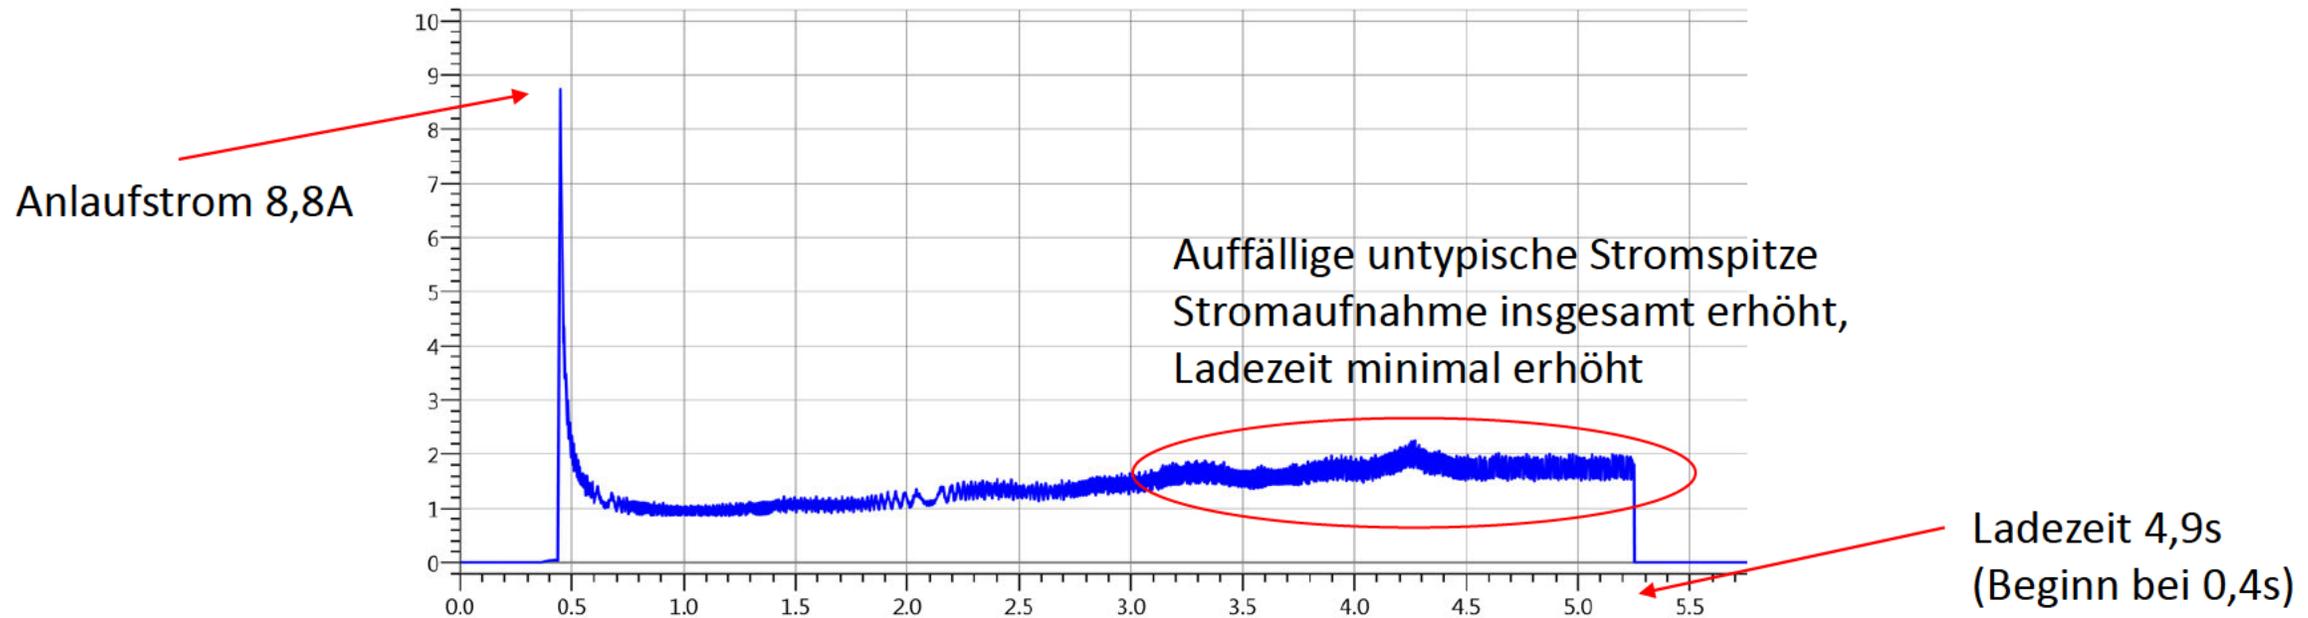
Auffällige Abweichung in der Strom/Zeit-Kennlinie bei der Eingangsmessung gegenüber baugleichen Schaltgeräten

Siemens 3AG – 24kV Leistungsschalter Vak.-Technik

110VDC

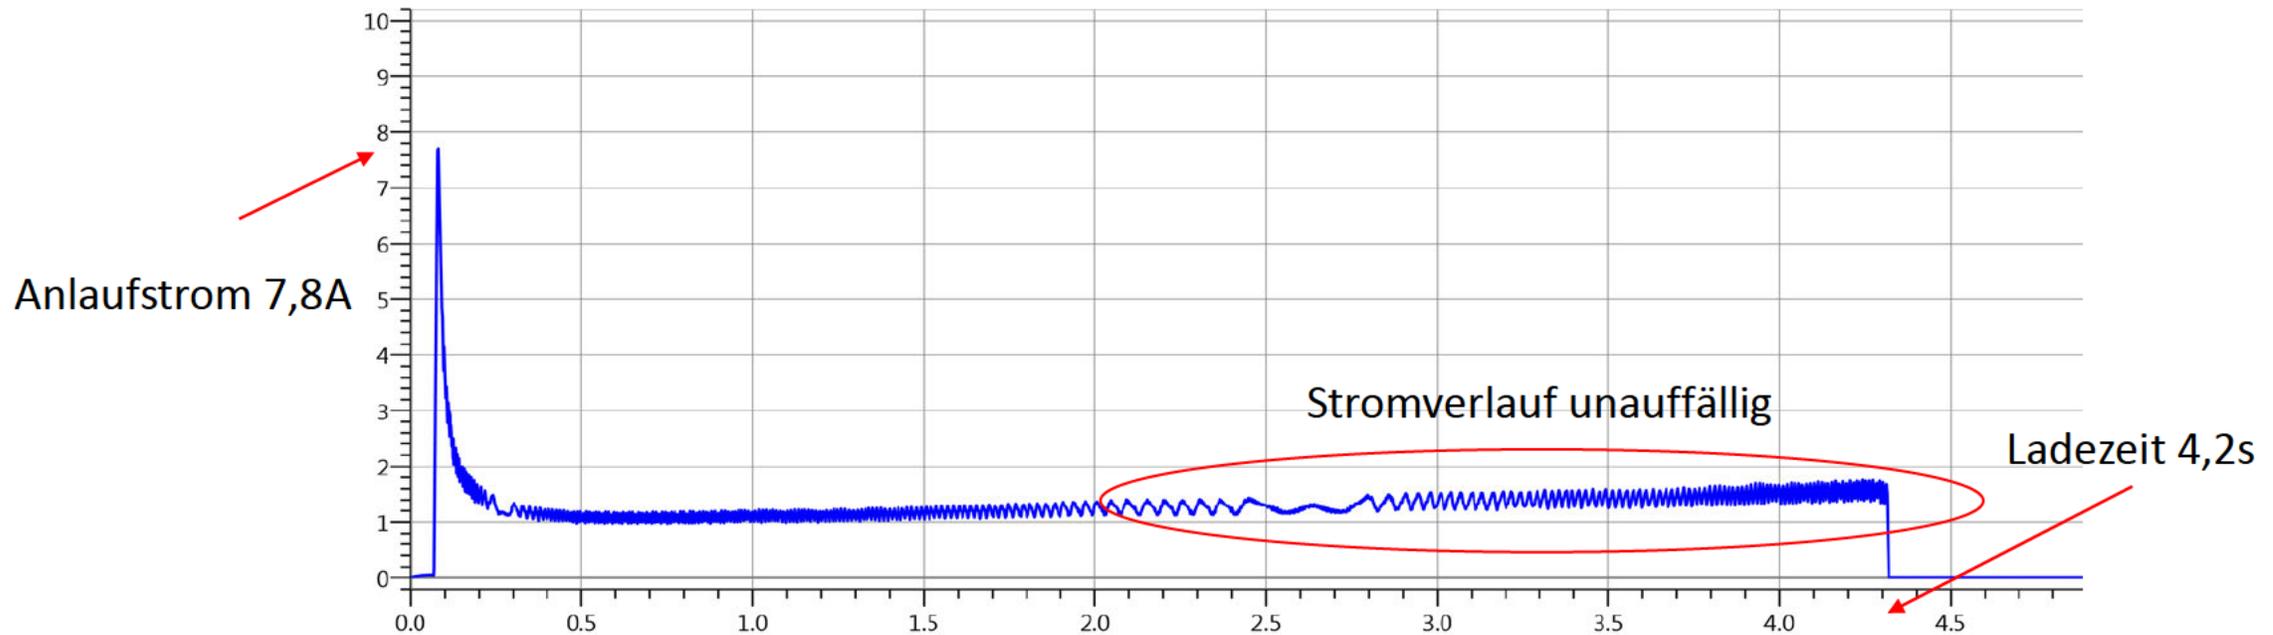
- Diagnose:
  - Schwergängigkeiten durch typische Verharzungen des Schmierstoffs im Getriebekasten
  - Austausch Stützrollen erforderlich
- Nach durchgeführter Revision waren die Messwerte absolut unauffällig und vergleichbar mit baugleichen Schaltgeräten

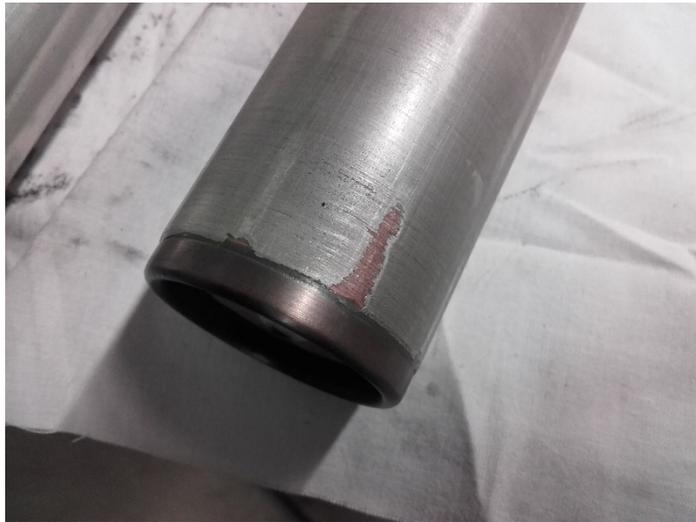
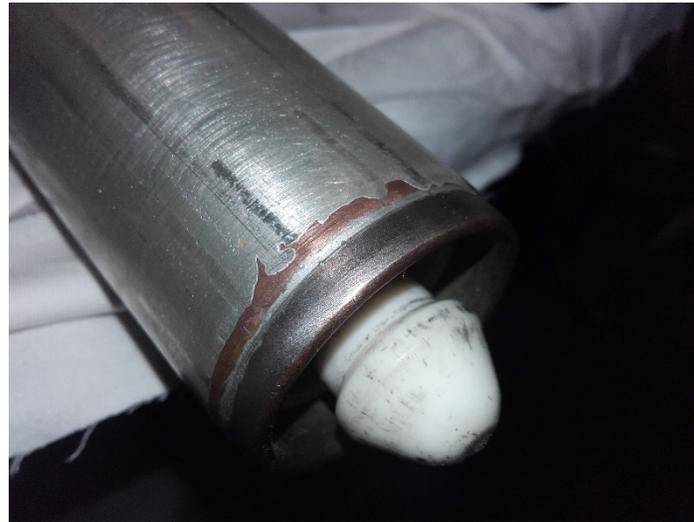
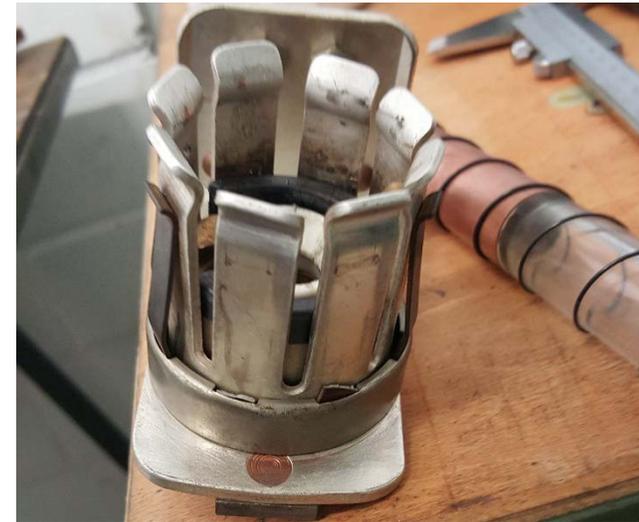
Deutlich zu hoher statischer Kontaktwiderstand im Pol L2 bei der Eingangsmessung, L1 und L3 im Vergleich mit baugleichen Geräten erhöht

Kontaktsystem bereits sehr stark abgenutzt, erhebliche Einlaufspuren am Kontaktrohr

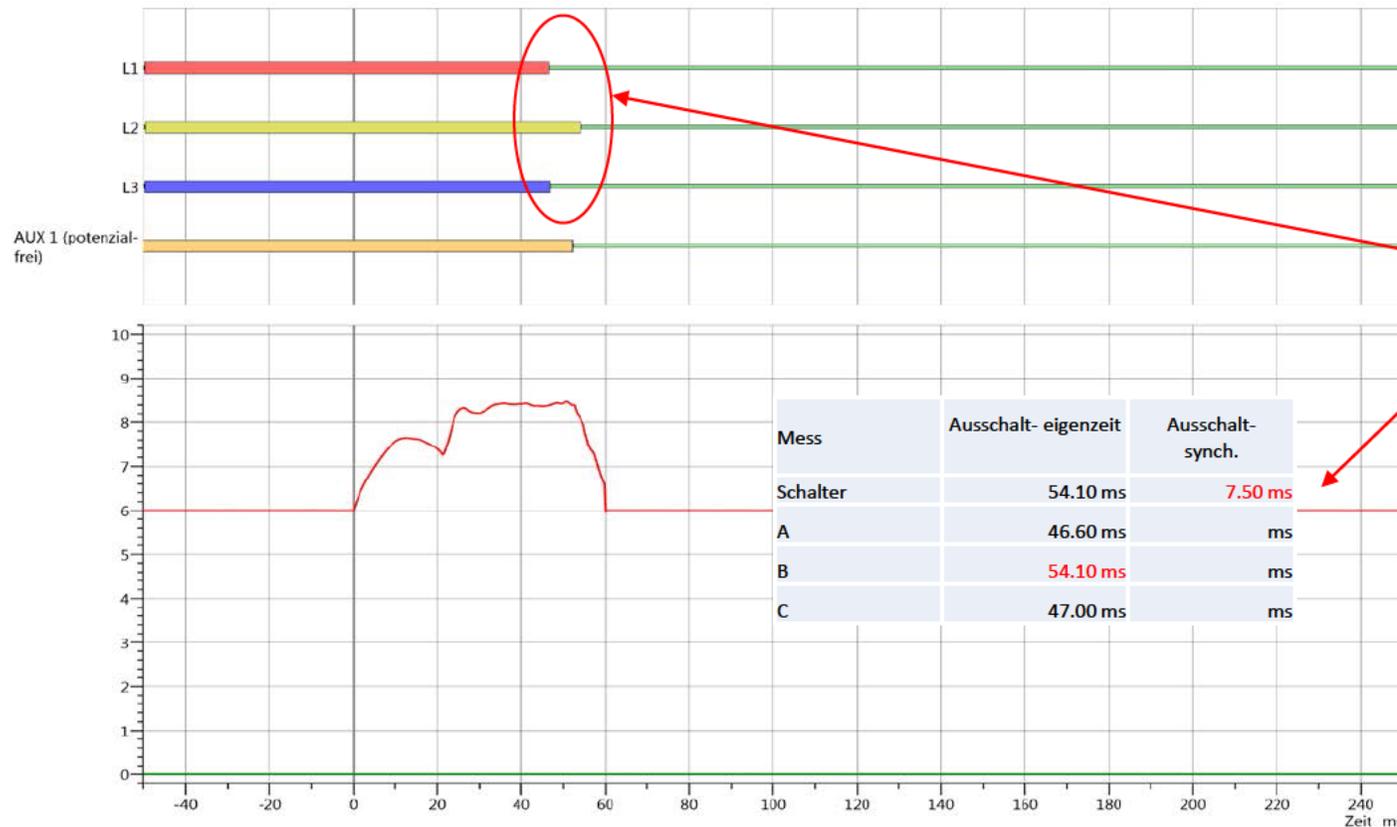
Ausreißer im Gleichlauf der Hauptkontakte an einem Pol

Abweichung im Gleichlauf der Hauptkontakte mit ca. 7,5ms - damit außerhalb der zulässigen Toleranz

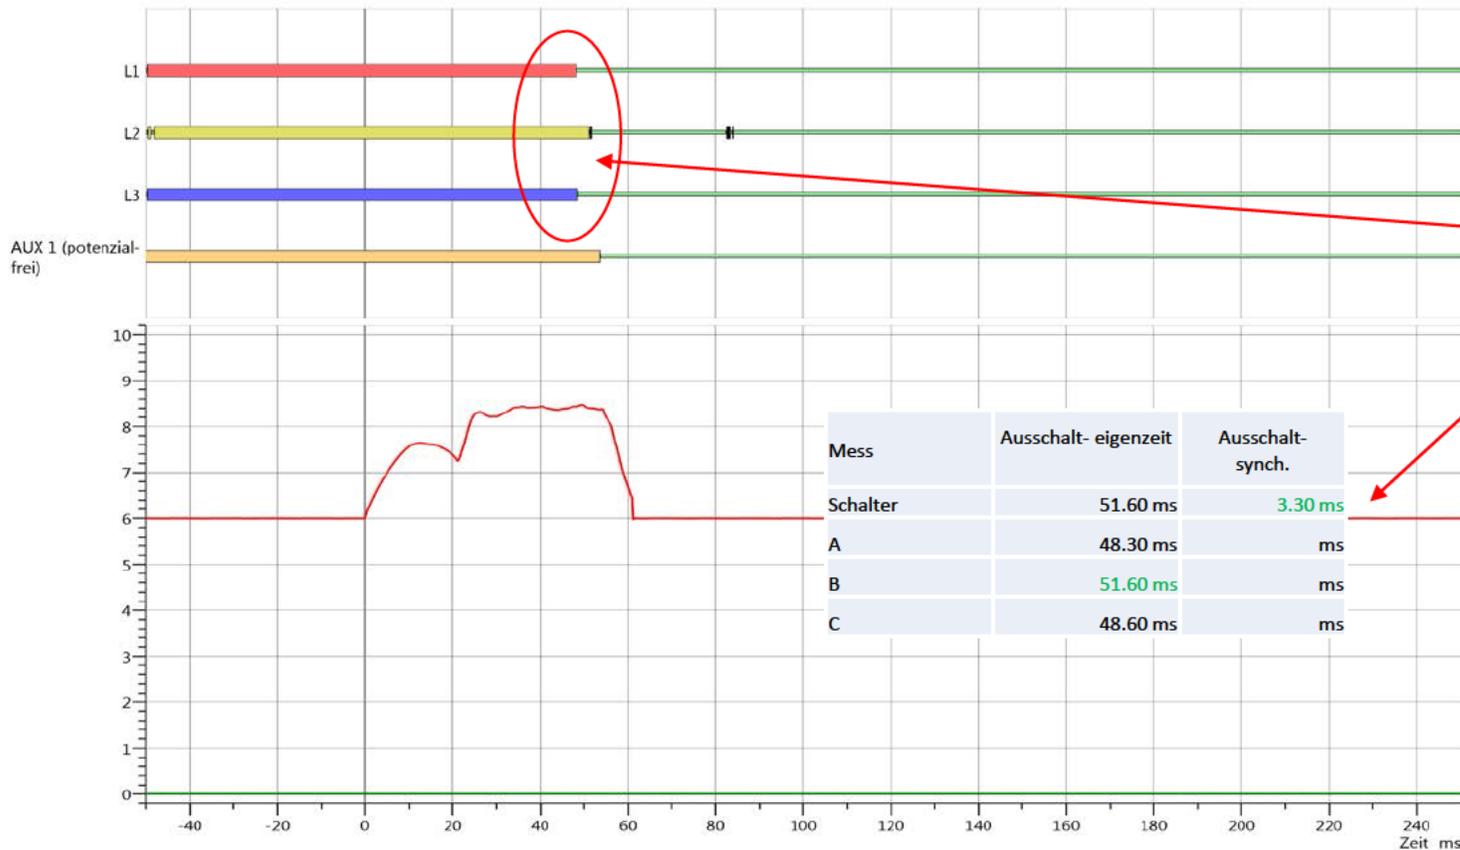
Immer noch leichte Abweichung, aber nach Justierung des Kontaktsystems im Rahmen des bauartbedingten Spiels lag diese wieder innerhalb der Toleranz.

Ursache waren defekte Anschlagpuffer in AUS-Lage, dadurch hatte sich der Kontaktträger am L2 gelockert und verstellt

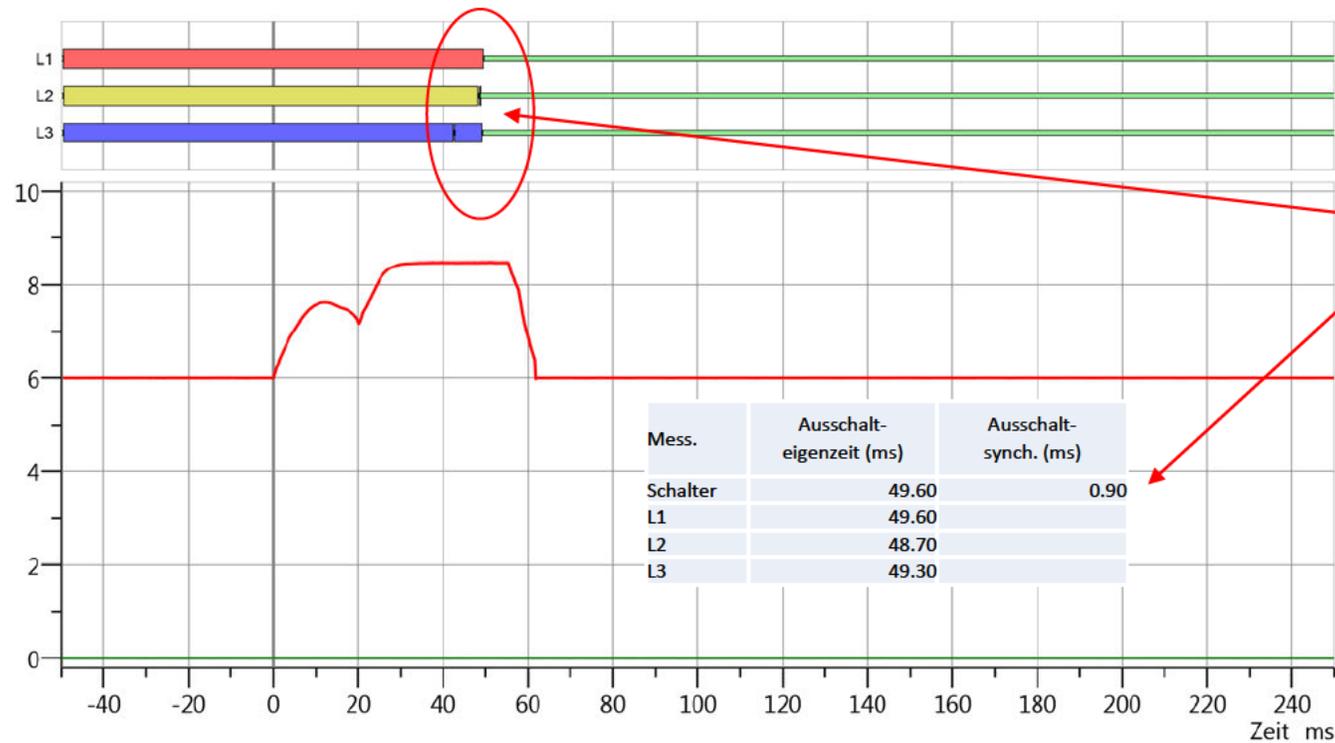
Referenz-Gerät zum Vergleich der Messwerte

Sauberer Synchronlauf über alle 3 Pole  
Nur 0,90ms unsynchron

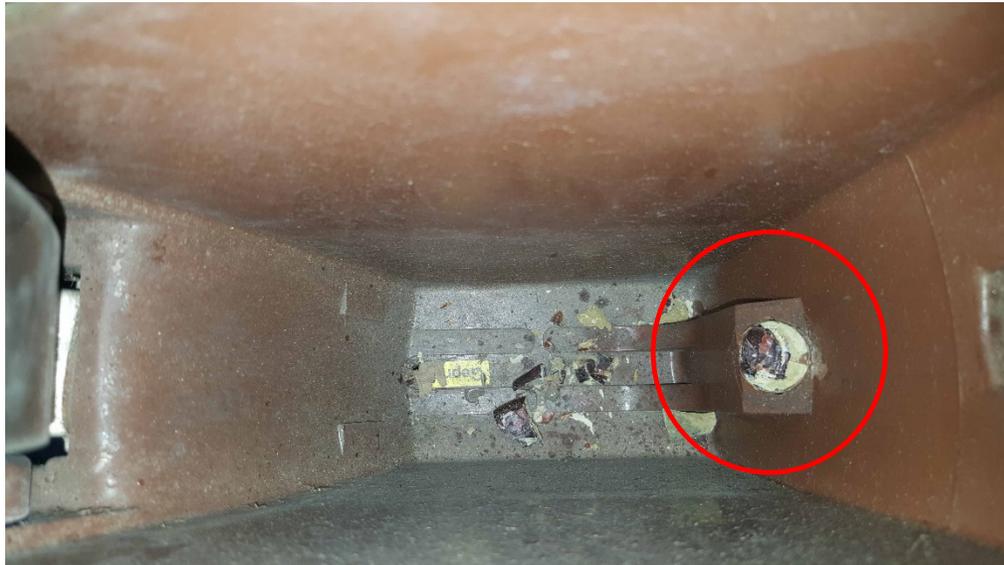
Massive Unterbrechungen L1 und L3 während Einschaltvorgang – dynamische Messung

Sehr unruhiges Kontaktverhalten im Einschaltvorgang mit Unterbrechungen von mehr als 1,5ms an den Polen L1 und L3. Daraus lässt sich bereits vor Öffnen der Polteile auf starken Verschleiß der Schaltstifte im Bereich der Spitze und der Tulpen schließen

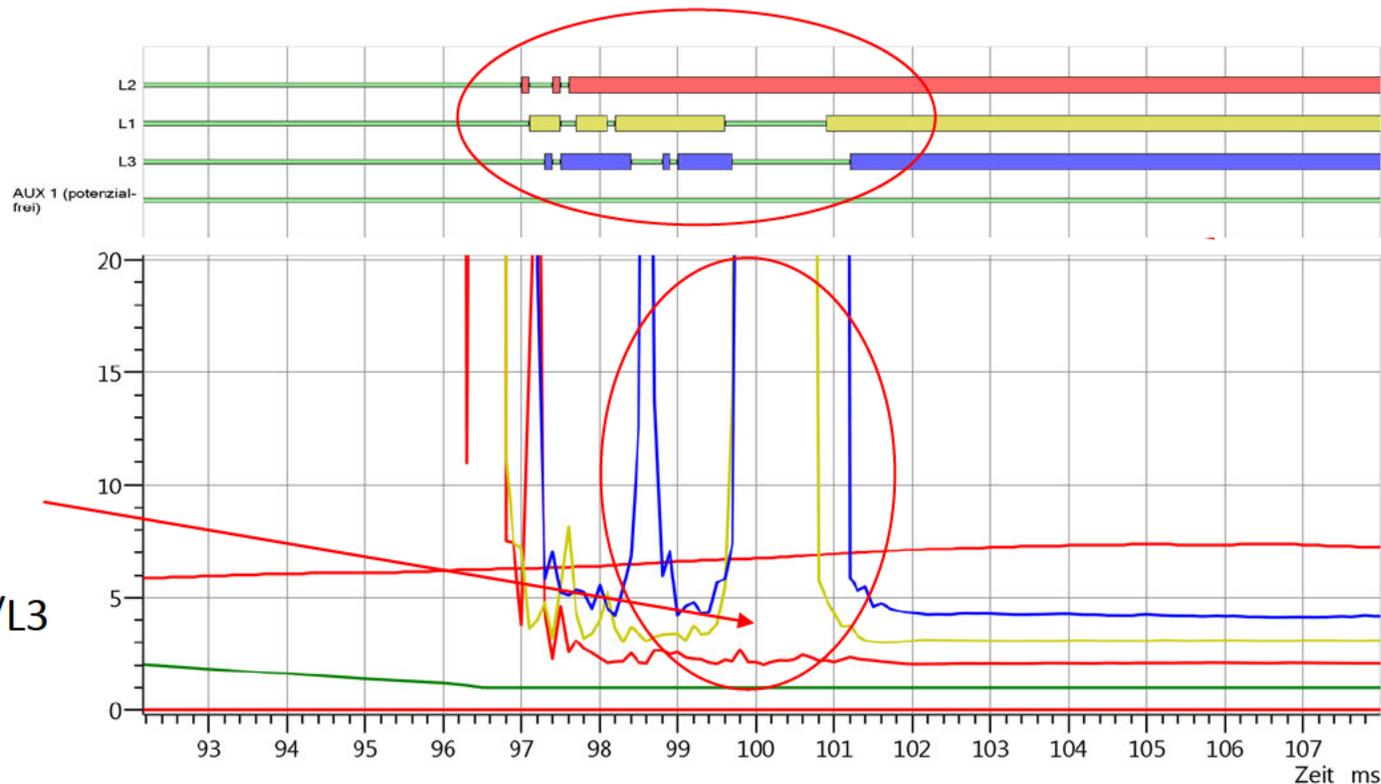
L2 bei der dynamischen Messung im Bereich 98-102ms unauffällig, L1/L3 reißen ab

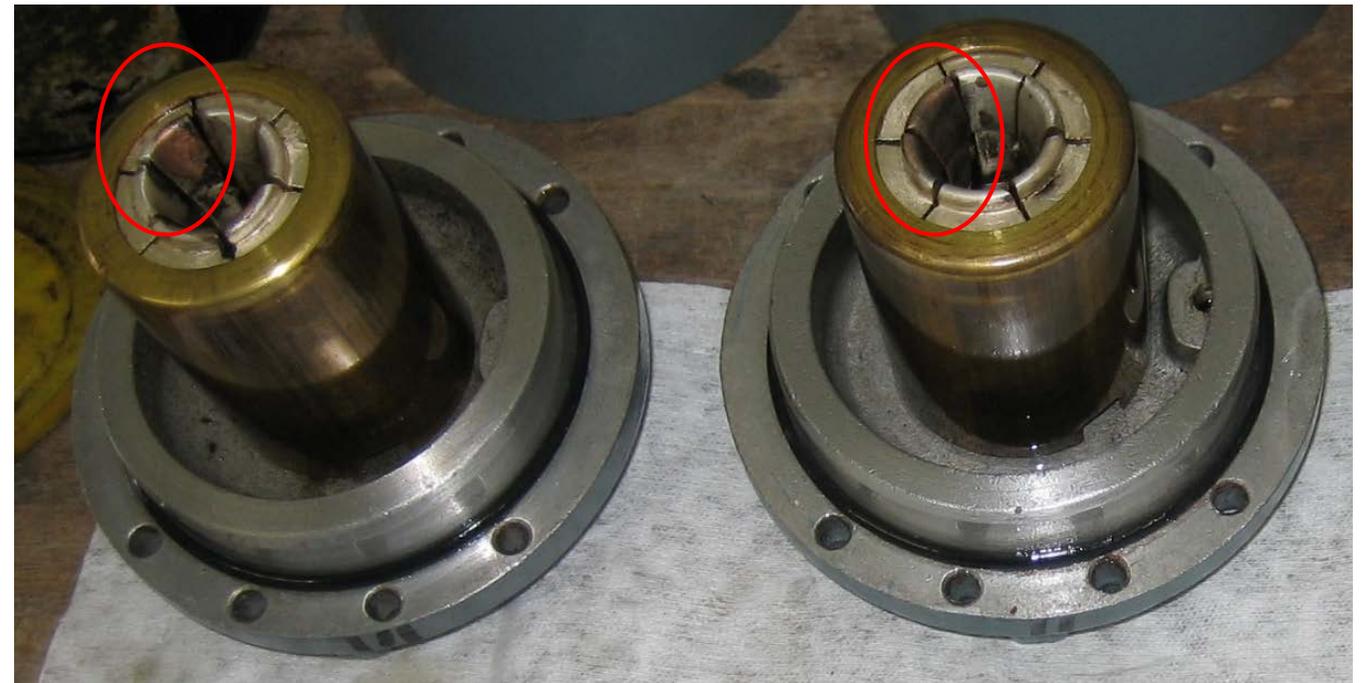
Massive Unterbrechungen L1 und L3 während Einschaltvorgang – dynamische Messung

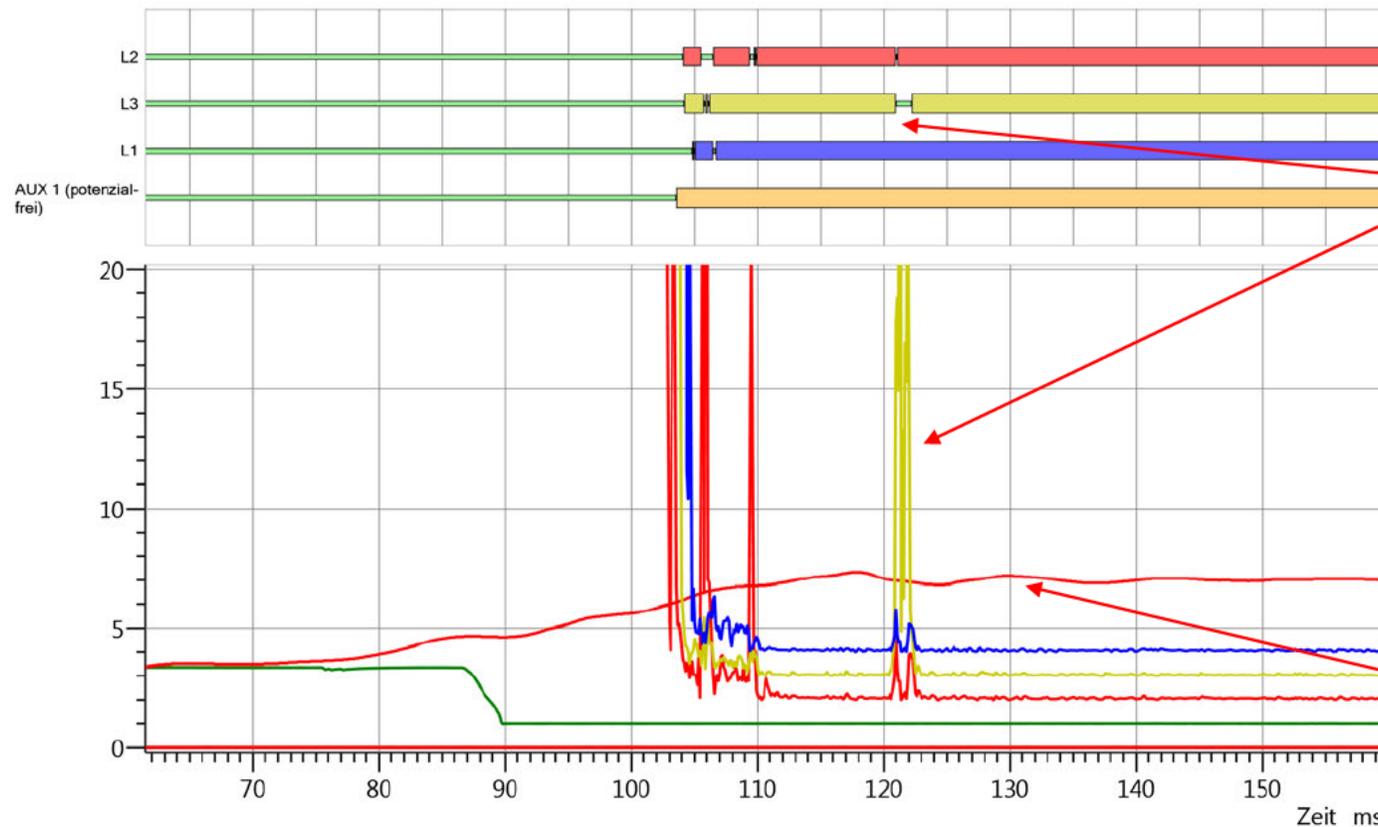
## Massive Unterbrechung L3 während Einschaltvorgang – dynamische Messung

Kurze Unterbrechung L3 mit ca. 1,25ms und Ausreißer L1/L2 jeweils im Bereich der Endlage. lassen auf erhöhten Verschleiß oder mindestens Ablagerungen in Bereich der Kontaktendlage schließen.  
Erkennbares Nachschwingen in der Bewegungslinie - Dämpfungspumpe ohne ausreichende Wirkung (undicht, Ölverlust)

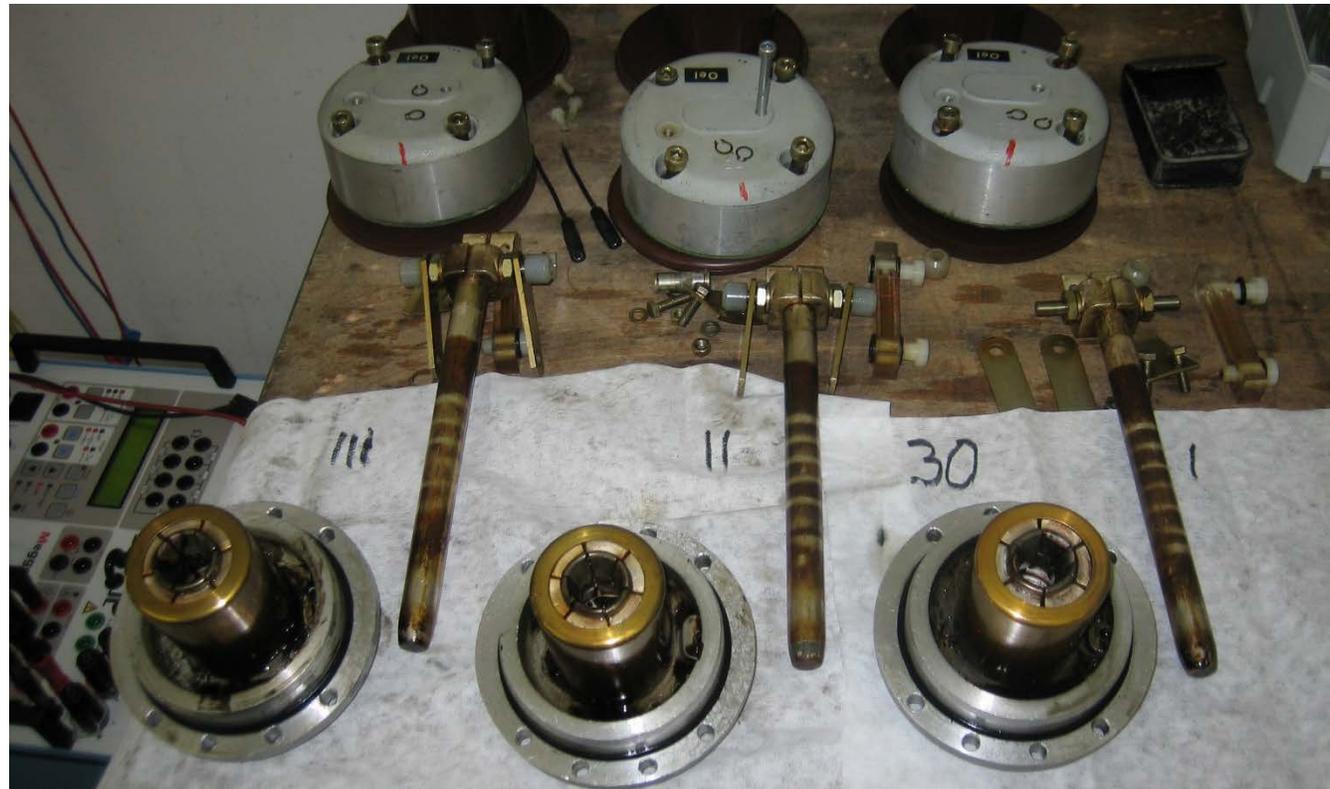
Massive Unterbrechung L3 während Einschaltvorgang – dynamische Messung

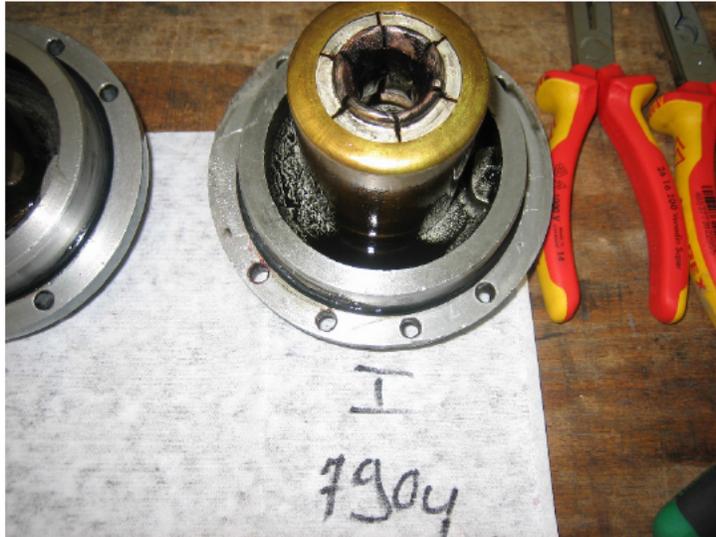
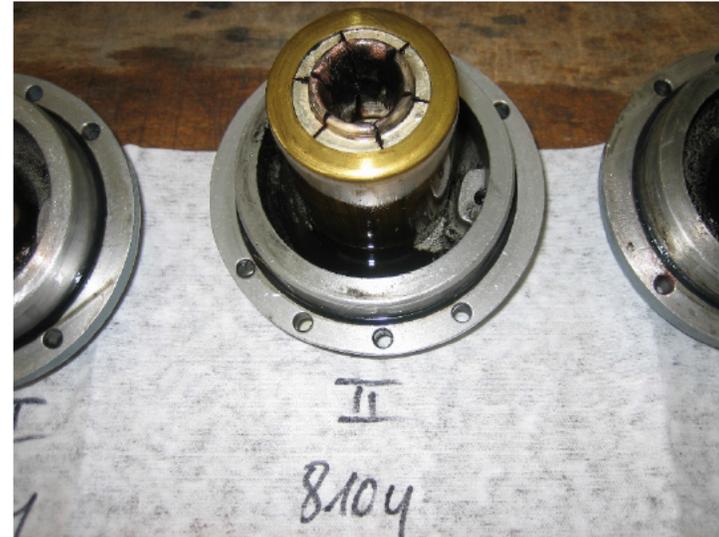
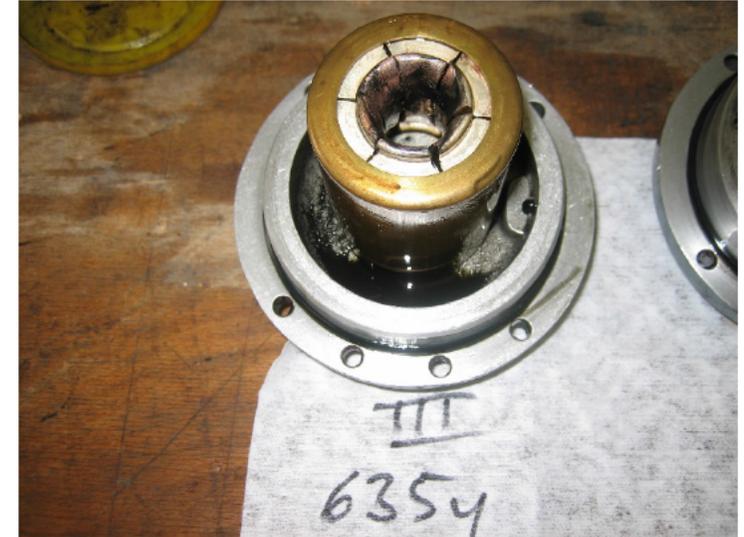
Erhebliche Schädigung durch Schaltvorgänge an den Kontakttulpen

Kontaktwiderstände extrem schlecht!

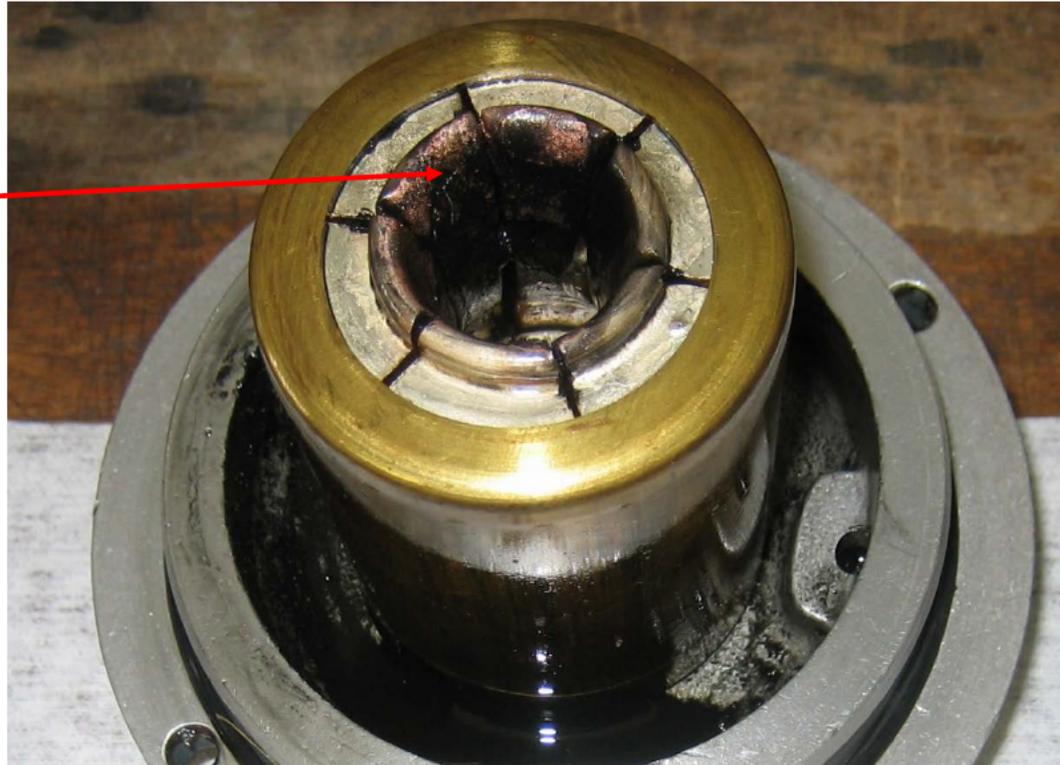
Tulpenkontakt L2 -  
Massiver Abbrand  
und Ablagerungen  
Kontaktwiderstand  
mit  $810\mu\Omega$   
extrem schlecht!

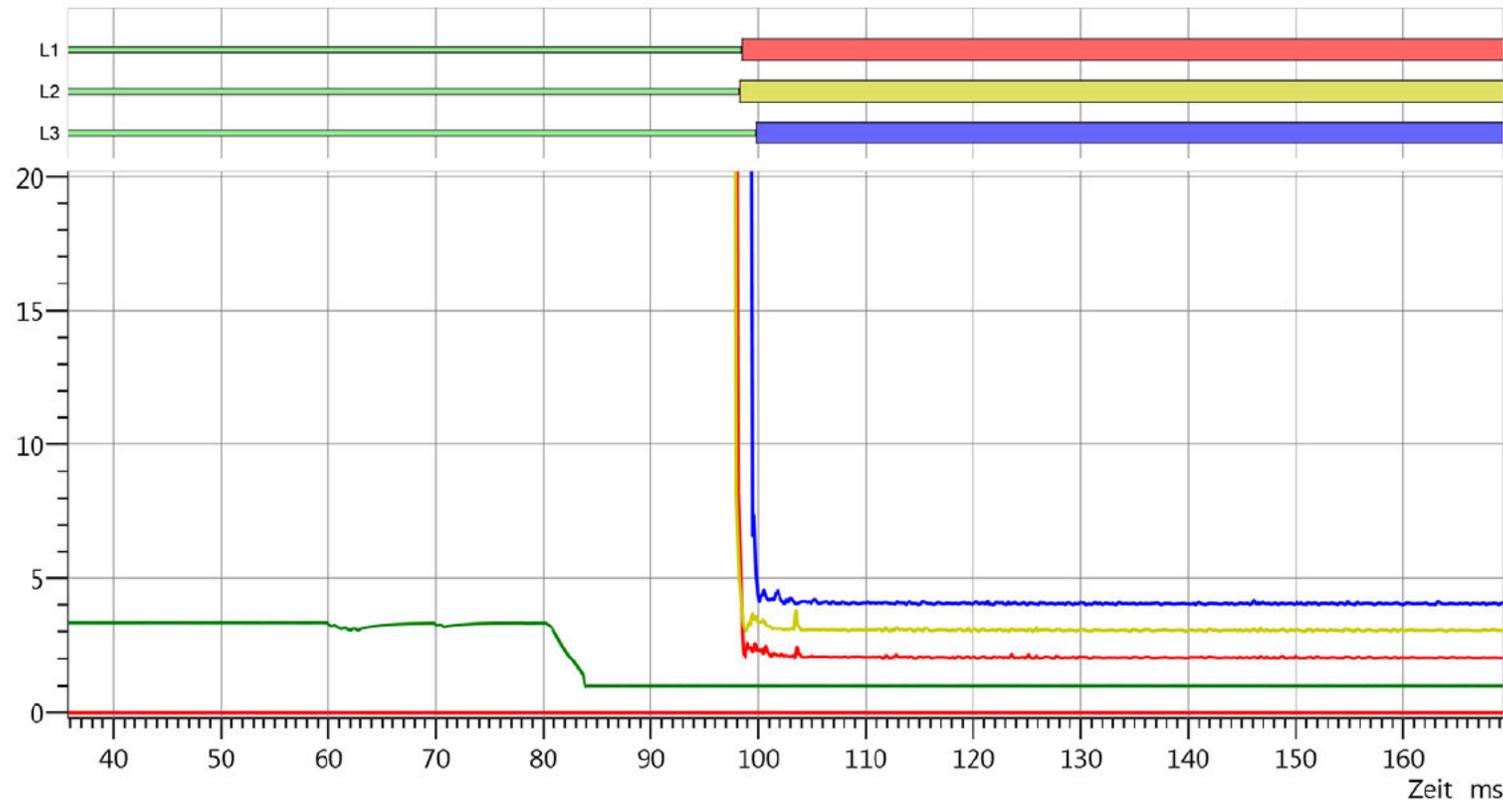
## Nach Erneuerung Kontaktsystem – dynamische Messung

Kontaktsystem erneuert, Schaltstifte und Tulpenkontakte waren verschlissen. Die Eingangsmessungen hatten bereits entsprechende Vorhersagen zugelassen. Synchronität liegt mit 1,6ms absolut im zulässigen Bereich, Eigenzeit C mit 100ms innerhalb der Baureihe ebenfalls.

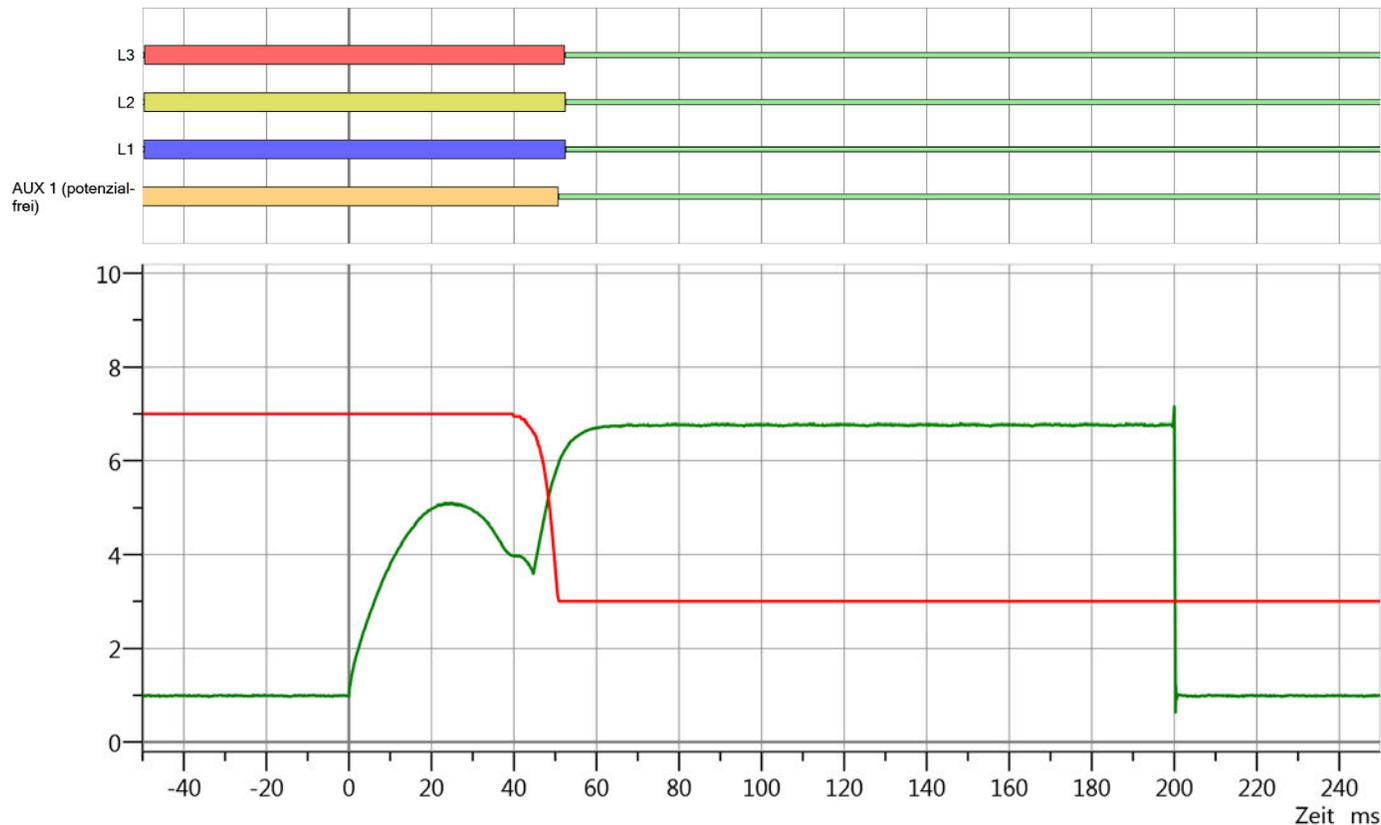
Typische Kurven für einen neuwertigen Vakuum-LS nach Revision

Saubere Verläufe der  
Bewegungskurve und  
Stromverlauf  
Arbeitsstromauslöser  
Kein mechanischer Verschleiß

Synchronität 0,20ms  
Eigenzeit 52,5ms
